**Elusiva interferenza radio  
nella banda osservativa del  
Radiotelescopio “Croce del Nord”**

R. Ambrosini, C. Bortolotti, M. Roma,

Rapporto interno IRA 432/09

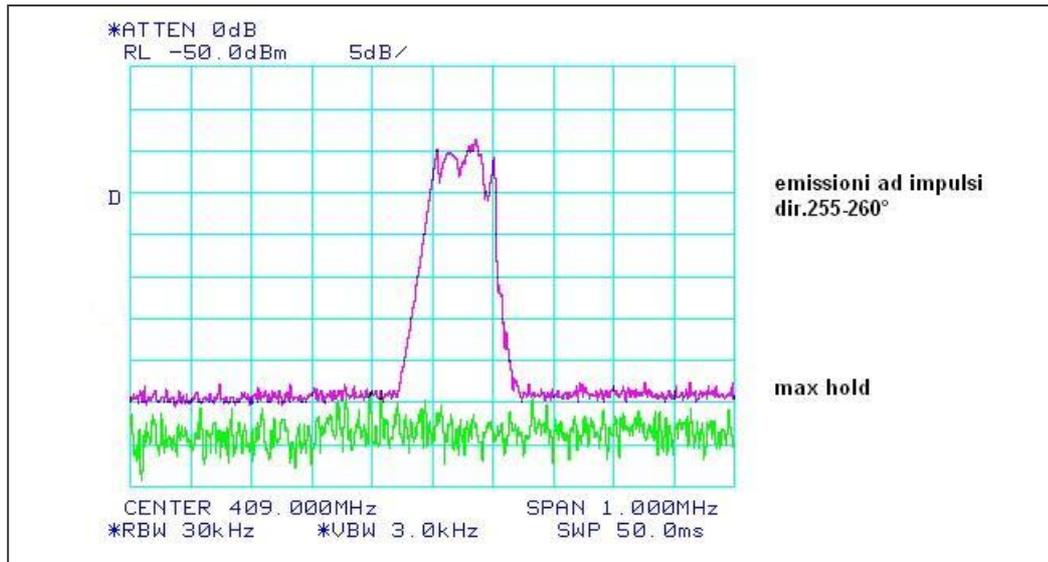
Figura 2 – spettro dell’emissione RFI in banda RA (max hold sulla traccia rossa)

Prima dell’estate, durante il consueto monitoraggio interferenze che viene effettuato giornalmente presso il centro di controllo Radio Frequency Interference (RFI) di Medicina, ci si è accorti che l’Analizzatore di Spettro (AS) sporadicamente rilevava alcuni picchi di segnale, localizzati nella parte superiore della banda radioastronomica 406,1-410 MHz (vedi fig.2) ed anche a frequenze più elevate.

A seguito di numerosi rilievi è stato constatato che l'emissione RFI presentava una larghezza di banda variabile tra 50-200 KHz e la sua frequenza era compresa tra 408,5 e 415 MHz. Tale segnale, oltrepassando il limite superiore della banda RA, andava ad occupare temporaneamente anche questa porzione di spettro attribuita ad altri Servizi (Ministero Difesa, etc.).

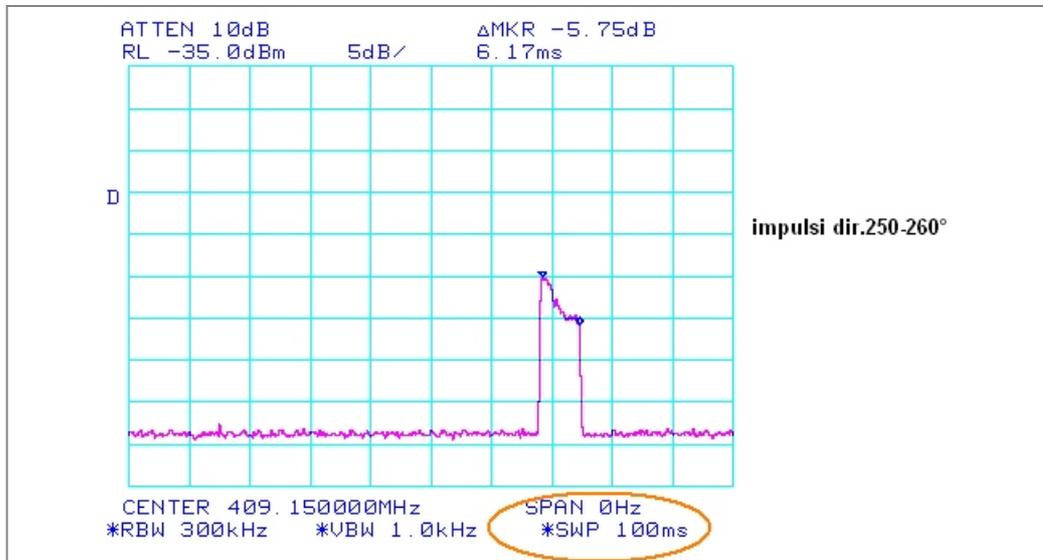
Figura 3 – durata dell'impulso RFI (zero span)

In questo modo si è quindi verificato che ogni singolo impulso aveva una durata di circa 6mS (vedi fig.3), con un intervallo di ripetizione irregolare e variabile da alcuni impulsi all'ora fino a 2-3 al Secondo

Per rilevare e misurare in modo più efficace questa RFI di tipo impulsivo, una volta determinatane la frequenza di emissione, si è deciso di utilizzare l’AS in funzione “Zero Span”, ossia con scansione di frequenza bloccata, andando così a realizzare una misura del segnale in funzione del tempo, tipo oscilloscopio.

In questa configurazione è particolarmente importante impostare una giusta larghezza di banda del filtro di scansione (RBW) e di quello di visualizzazione della traccia video (VBW). Per il segnale in questione la configurazione ottimale è la seguente:

- RBW = 100/300 KHz - leggermente maggiore della larghezza di banda del segnale RFI ed “insensibile” a modici drift in frequenza.
- VBW = 0,3/1 KHz - per ottimizzare il rapporto S/N; un valore inferiore avrebbe visualizzato in modo errato il livello del segnale, diminuendo la sua reale intensità.

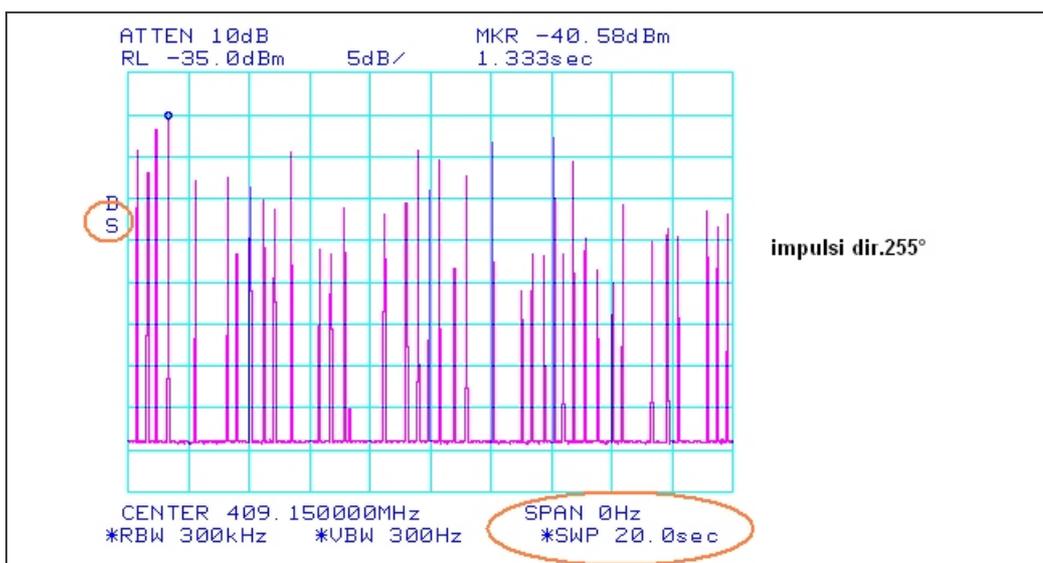
Figura 4 – esempio di variazioni d'intensità del segnale RFI ad antenna fissa (zero span)

Mantenendo queste impostazioni dell'AS, ma con un tempo di scansione della traccia più lento, si è quindi cercato di identificare con quale direzione d'antenna si rilevasse il segnale massimo. Purtroppo si è subito constatato che, anche mantenendone fisso l'orientamento, l'intensità del segnale RFI presentava notevoli ed irregolari variazioni, complicandone notevolmente l'identificazione della corretta direzione di provenienza (vedi fig.4).

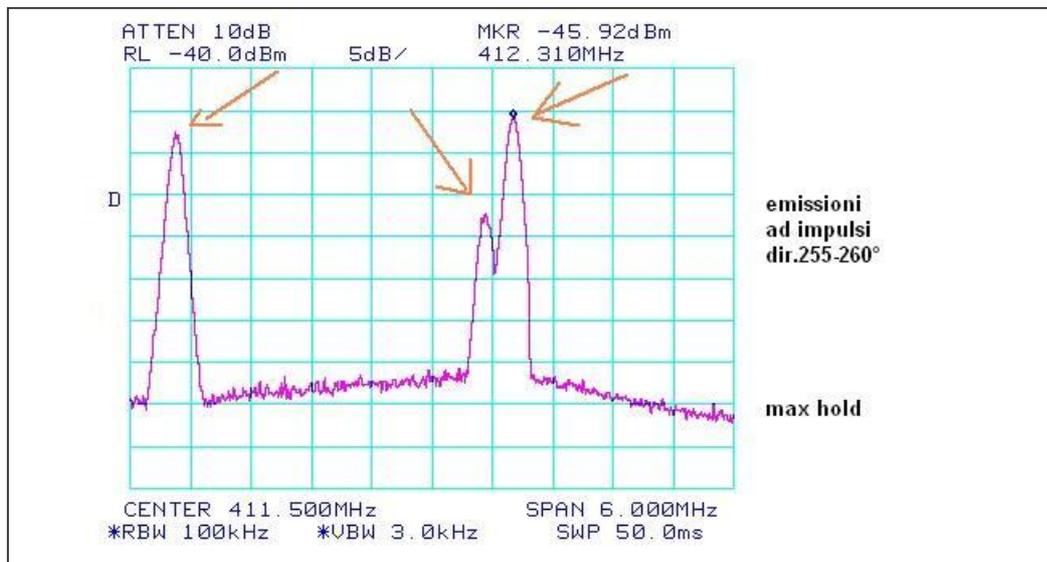
Figura 5 – es. di spettro max hold entro ed oltre la banda RA (rilevate n.3 emissioni impulsive)

Altri rilievi, eseguiti impostando la traccia dell'AS in funzione di memorizzazione "Max Hold" per una decina di minuti, hanno evidenziato che in alcuni casi l'emissione era presente su più frequenze: non era però chiaro se simultaneamente, perché trattavasi di più sorgenti, o se invece effettuasse dei rapidi salti di frequenza (vedi fig.5).

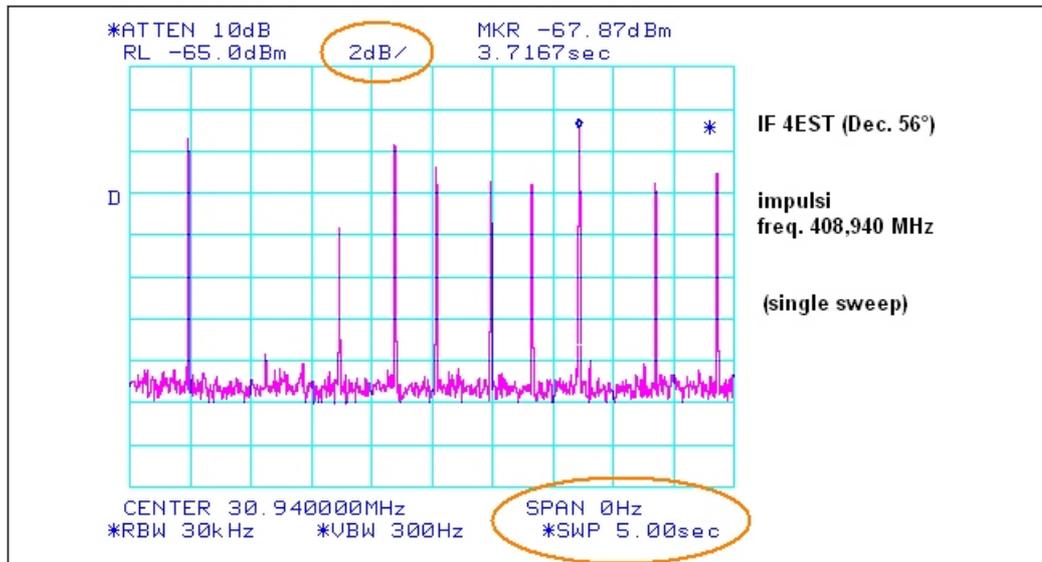
Figura 6 – impulsi RFI rilevati tramite AS nella MF del Radiotelescopio (zero span)

L'emissione è stata anche rivelata con il sistema di ricezione del radiotelescopio, mediante un analizzatore di spettro collegato all'uscita di media frequenza (30 MHz) di uno dei canali del ramo E/W della Croce del Nord. Qui di seguito si riporta, a titolo di esempio, una misura in "zero span" ottenuta collegando l'AS al segnale di MF del canale 4 Est, con puntamento in Declinazione pari a 56°.

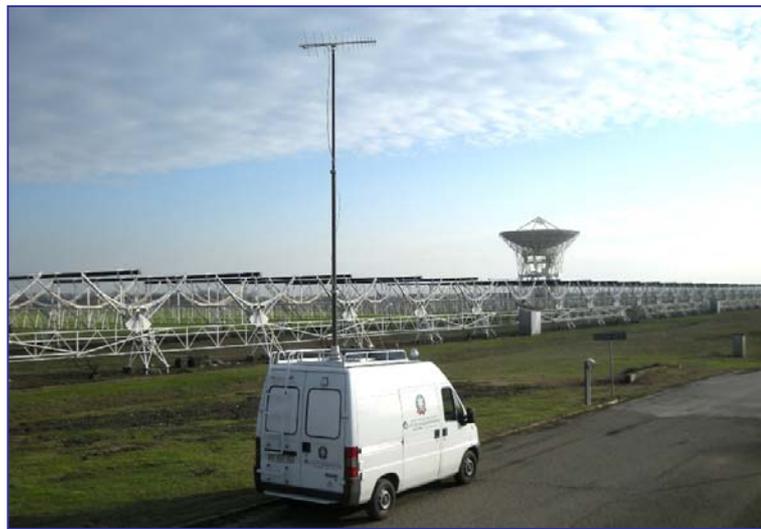
Figura 7 – il furgone IRA attrezzato per ricerca interferenze

Oltre ai rilievi da postazione fissa, si è cercato di individuare e localizzare la sorgente RFI tramite il furgone IRA attrezzato per ricerca interferenze, dotato di apposita attrezzatura e strumentazione oltre ad un palo telescopico estensibile per l'innalzamento e la rotazione dell'antenna. Sono state realizzate numerose campagne di misura a Bologna e nelle zone circostanti, sia in postazione fissa che con veicolo in movimento, cercando di effettuare triangolazioni con la direzione rilevata a Medicina o dall'Area di Ricerca di Bologna, oltre a triangolazioni tra successivi rilievi effettuati col furgone.

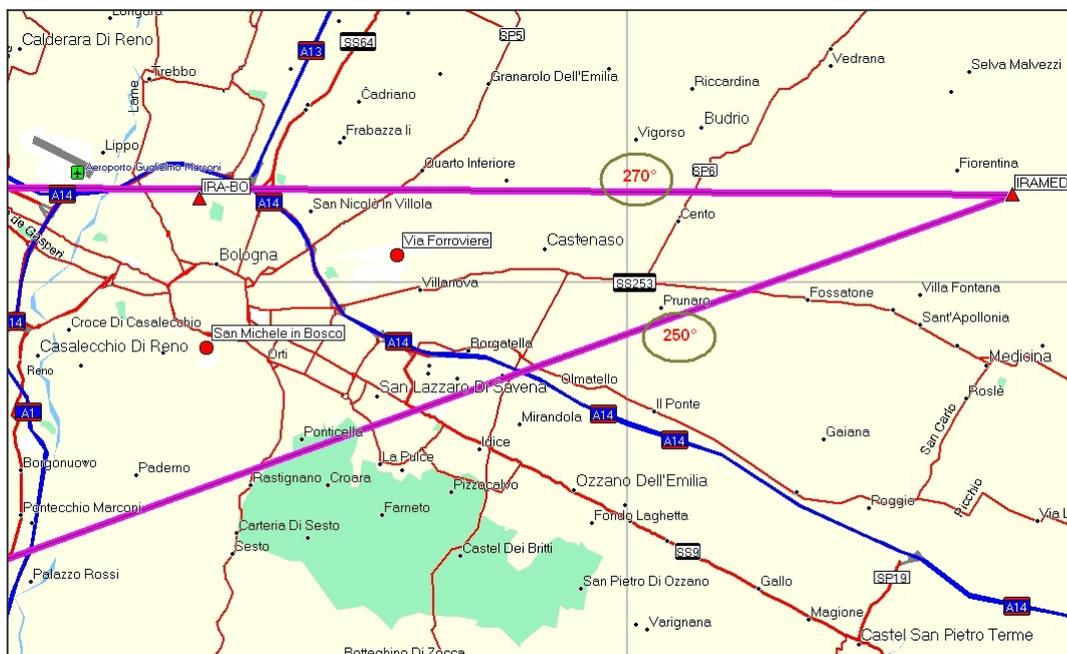
Figura 8 – settore di provenienza RFI rilevato da Medicina ed indicazione delle postazioni di Bologna

Per questo sono state individuate alcune località che sovrastassero, anche poco, la città. Tra queste, quelle che hanno fornito maggiori riscontri in postazione fissa, sono state:

- Terrapieno di Via del Ferroviere (nei pressi dello scalo ferroviario San Donato)
- San Michele in Bosco (nei pressi dell'Ospedale Rizzoli)

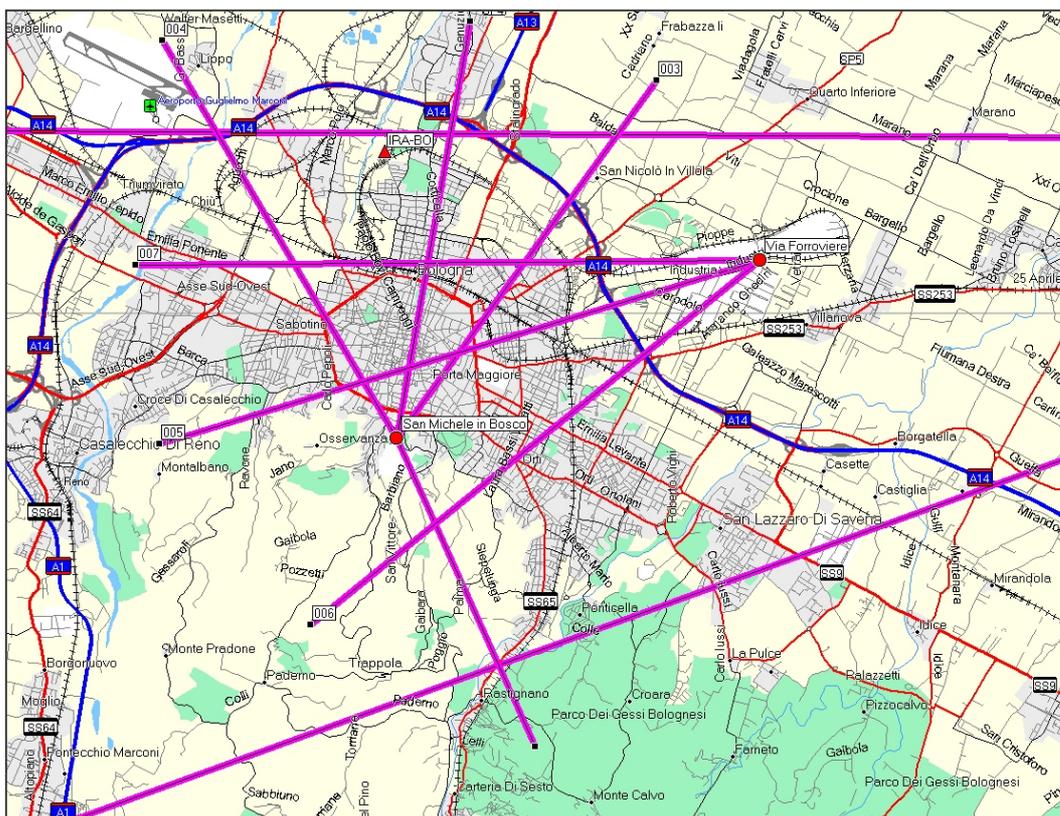
Figura 9 – tentativi di triangolazione tra alcune direzioni rilevate col furgone nei pressi di Bologna

Quando la persistenza della trasmissione lo permetteva (quasi-costante almeno per una decina di secondi), i rilievi hanno individuato direzioni di provenienza spesso contrastanti o rapidamente variabili. In alcune occasioni sono stati rilevati anche più segnali impulsivi contemporanei ma su frequenze e direzioni differenti. Triangolando le varie direzioni rilevate, quando si verificava la convergenza delle stesse, era possibile localizzare sulla carta geografica dei punti quali probabili zone di provenienza della trasmissione.

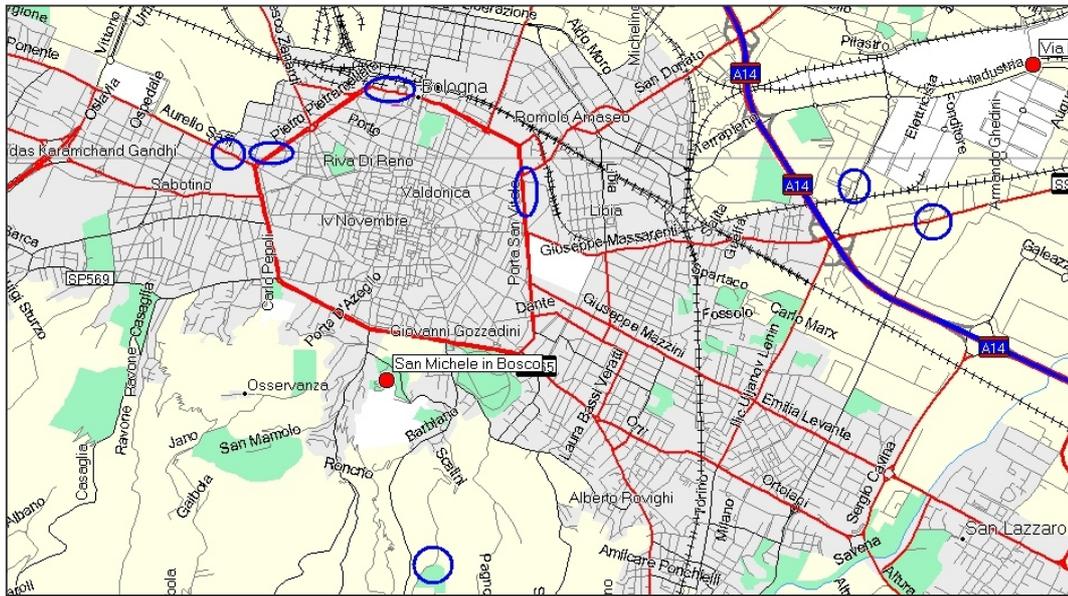
Figura 10 – localizzazione temporanea di forte emissioni RFI (cerchiate in colore blu)

Durante questi spostamenti, effettuati con il sistema di misura attivo, è però capitato di rilevare anche improvvisi, quanto brevi e fortissimi aumenti di segnale, come se si fosse transitati nelle immediate vicinanze del trasmettitore RFI. Purtroppo però, essendo in movimento e con l'antenna abbassata, non era possibile determinarne la direzione e soprattutto capire se si trattava di un apparato in postazione fissa o su mezzo mobile. Durante le numerose uscite, in più di un'occasione abbiamo riscontrato che questo forte

innalzamento di livello del segnale RFI si è verificato mentre transitavamo col furgone nella parte nord dei viali di Bologna, una delle zone più trafficate della città.
